Tilstandsvurdering Vedligeholdelsesplan

A/B Marklodden
2760 Måløv

September 2007

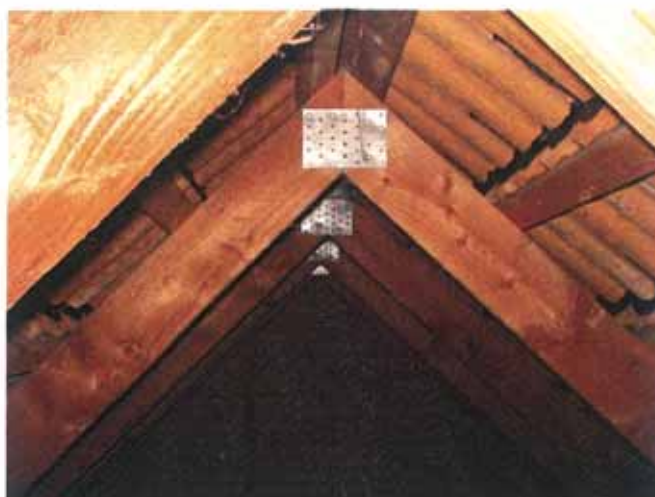
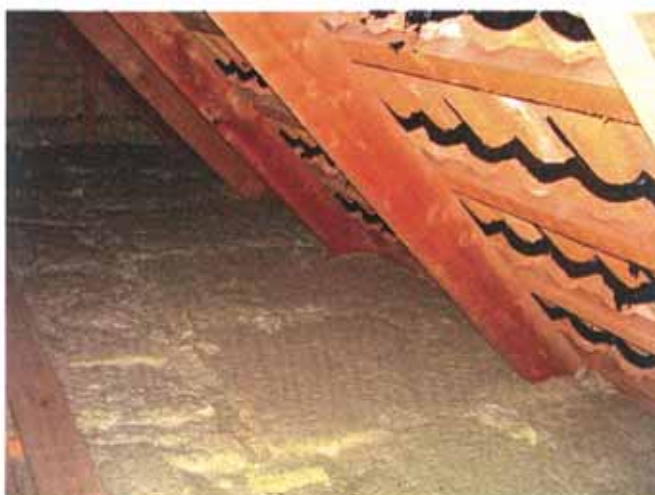
Isoleringen på hanebåndet ligger helt ud til undersiden af taget. Den manglende ventilering af ydersiden af isoleringsmaterialet, kan afstedkomme problemer med svampe i konstruktionen.

- 01.1.2 Isoleringen på hanebåndet er ført helt ud til tagfladen, isoleringen skal skæres så den skrå del af taget/ydersiden af isoleringsmaterialet kan blive ventileret. Pris ca. ekskl. moms pr. bolig kr. 4.500,-

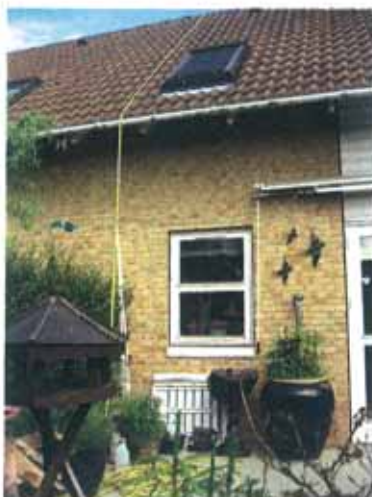
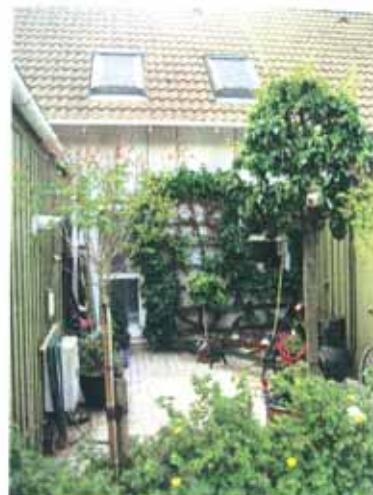
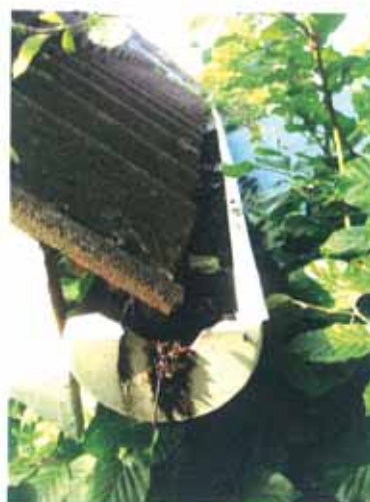
Betontegl kan være skrøbelig, så det er ikke anbefalelsesværdigt, at man trækker haveslanger over taget. Eksempel herpå er illustreret herunder:

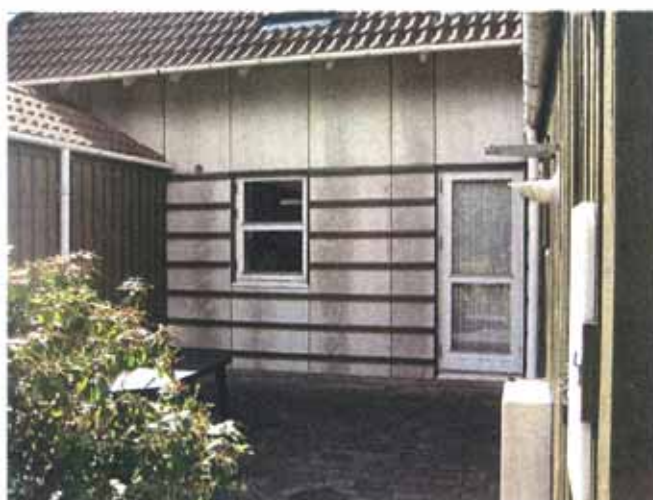
03 **Facader/sokkel:**
Facaderne på byggeriet er en kombination af tegl og en letkonstruktion. Flere af beboerne kunne fortælle, at de havde problemer med meget kolde vægge dér, hvor de har lette facader i forbindelse med køkkenet. I dette byggeri er der projekteret med 95 mm. Plus 45 mm. Isoleringstykkelsen er fornuftig. Det viser sig dog ofte, at vindstoppet er mangelfuldt eller ikke-eksisterende, og isoleringen kan være sunket. Der er ikke foretaget destruktive undersøgelser for at undersøge dette nærmere.

03.1.1 Gennemgang og efterisolering, samt ny vindpap evt. med en træbeklædning ca. kr. 40.000,- pr boligfelt.

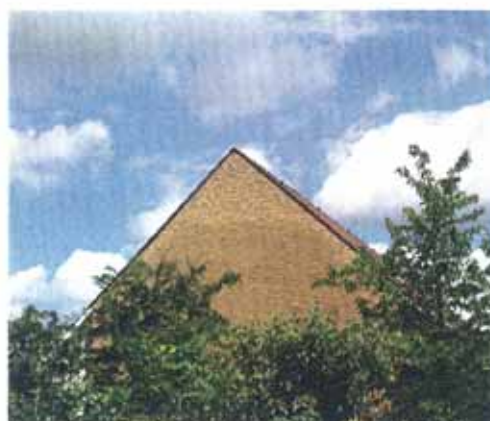
På gavlene er der en farveforskel. Farveforskellen er en opfugtning. Vi har ikke kunnet konstatere, om opfugtningen har forårsaget nogen frostsprængninger, vi vil dog anbefale, at der kradses studsfuge ud i top og bund, i et forsøg på at ventilere skalmuren.

03.1.2 Udkradsning af studsfuger i top og bund
pris ca. kr. 3.000,- pr gavl

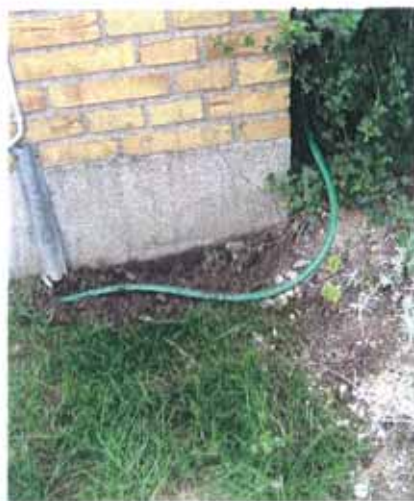
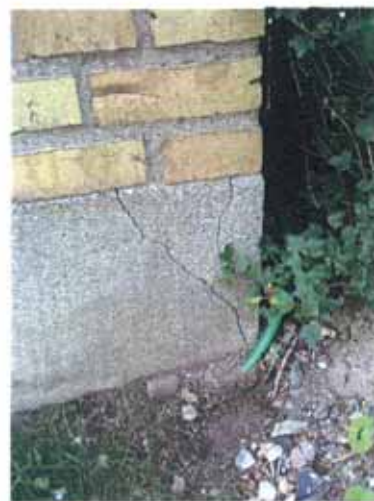
Nedgravede haveslanger kan blive en bekostelig affære.

03.1.3 Reparation af sokkelpuds pris ca. ekskl.
moms kr. 35.000,-

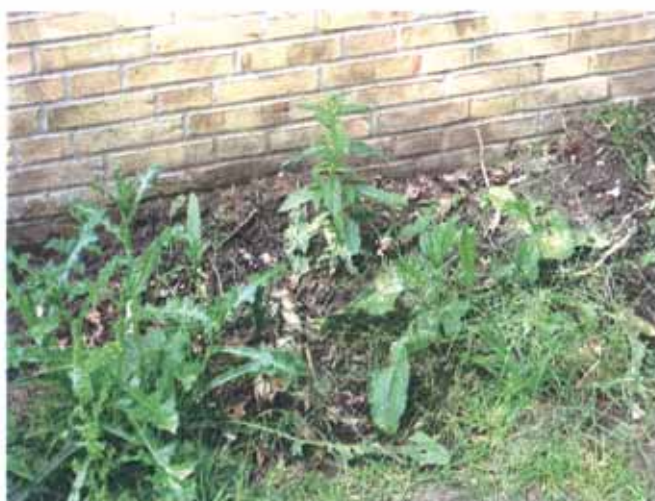
Ved denne gavl (Markloden nr. 1) har der foregået en form for terrænregulering, jorden ligger uhensigtsmæssigt og kan være med til at opfugte murværket. Vi anbefaler, at jorden flyttes så soklen bliver synlig.

03.1.4 Flytning af jord pris ca. ekskl. moms kr.
5.000,-
